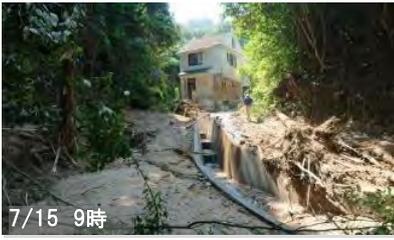
⑦被災したMさん宅
1階部分が一部損壊。宅内には
大量の土砂が流入した

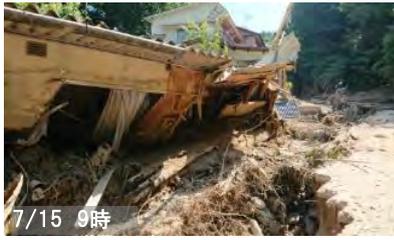
⑧被災した家屋
土石流の影響を一番受けた家
屋は倒壊している

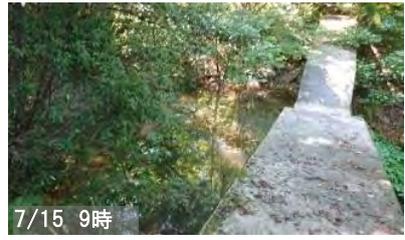
⑨被災箇所付近の治山えん堤
治山えん堤がある溪流は土石
流が発生しなかった

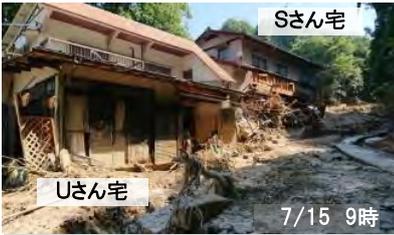
⑩被災したSさん宅ほか
Sさん宅は1階部分がえぐられ損
壊。

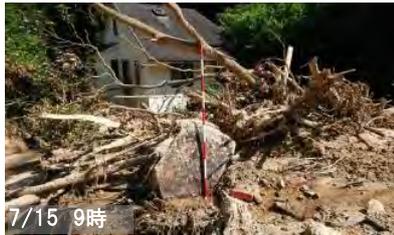
⑪被災家屋付近の巨石
被災家屋近くには、1.2m径の巨
石や流木が流れてきていた

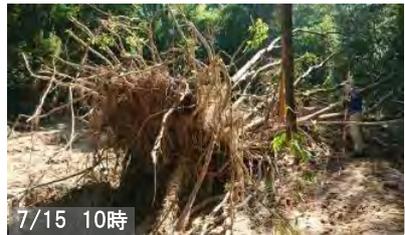
⑫災害で発生した流木
高さ10m程度、根径5m程度
の流木が横倒しになっている

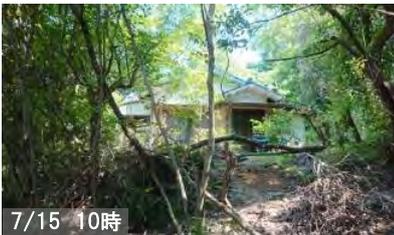
⑬土石流脇の家屋
土石流の痕跡から10mほどの
空き屋は無傷で残っていた

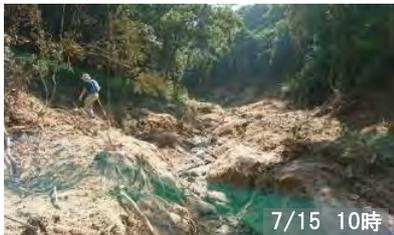
⑭土石流区間の上流部
幅10~20m、土砂厚30cmほど
の不安定土砂が残っている

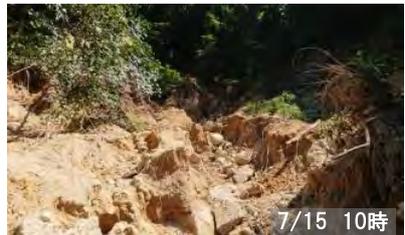
⑮土石流発生箇所の源頭部
土石流が発生した箇所。かなり
急勾配な斜面になっている

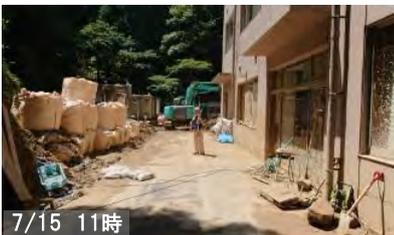
⑯大学施設内の被災状況
大学ホールは土砂が流入し窓
枠が損壊するなど被害が発生

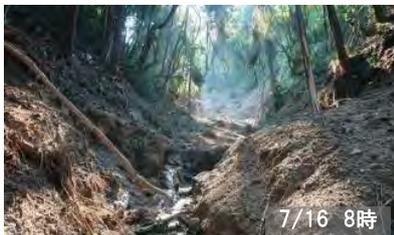
⑰溪流の状況
災害発生から1週間後でもそれ
なりに水量がある溪流

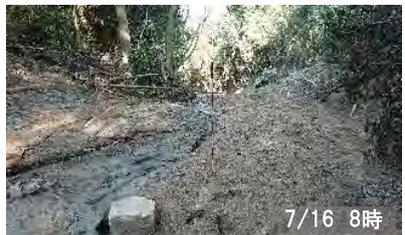
⑱土石流の流下区間
不安定な土砂が幅20m、厚さ
30cmほど残る区間

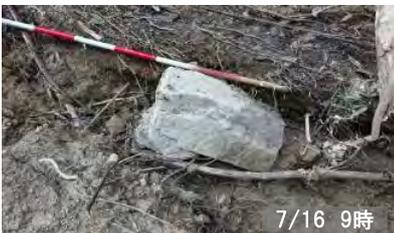
⑲土石流区間の巨石
898溪流にはあまり巨石が確認
されず小ぶりなものがほとんど

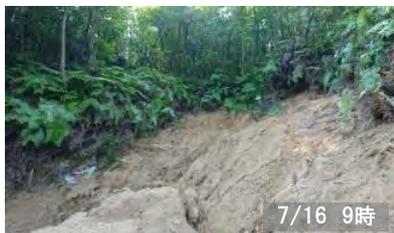
⑳土石流発生箇所の源頭部
898溪流の土石流跡の源頭部
