## 福田地区防災士会第9回研修会

2022年10月23日

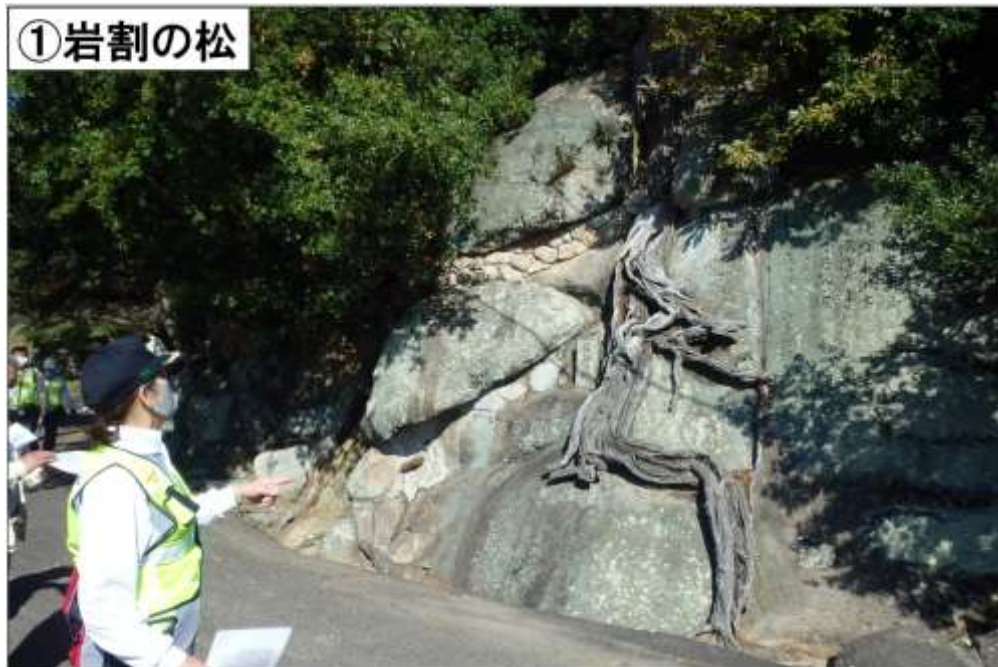
花崗岩の亀裂(節理)に沿ってアカマツの根が張っているようすがわかる。残念ながら松枯れのため、今は特別に保存している。枯死したことで、根による地盤保持力が低下し、斜面崩壊の危険性が高くなっているといえる。花崗岩の割れ目(節理)にもモルタルや石が充填され、崩落防止の工事が行われている。

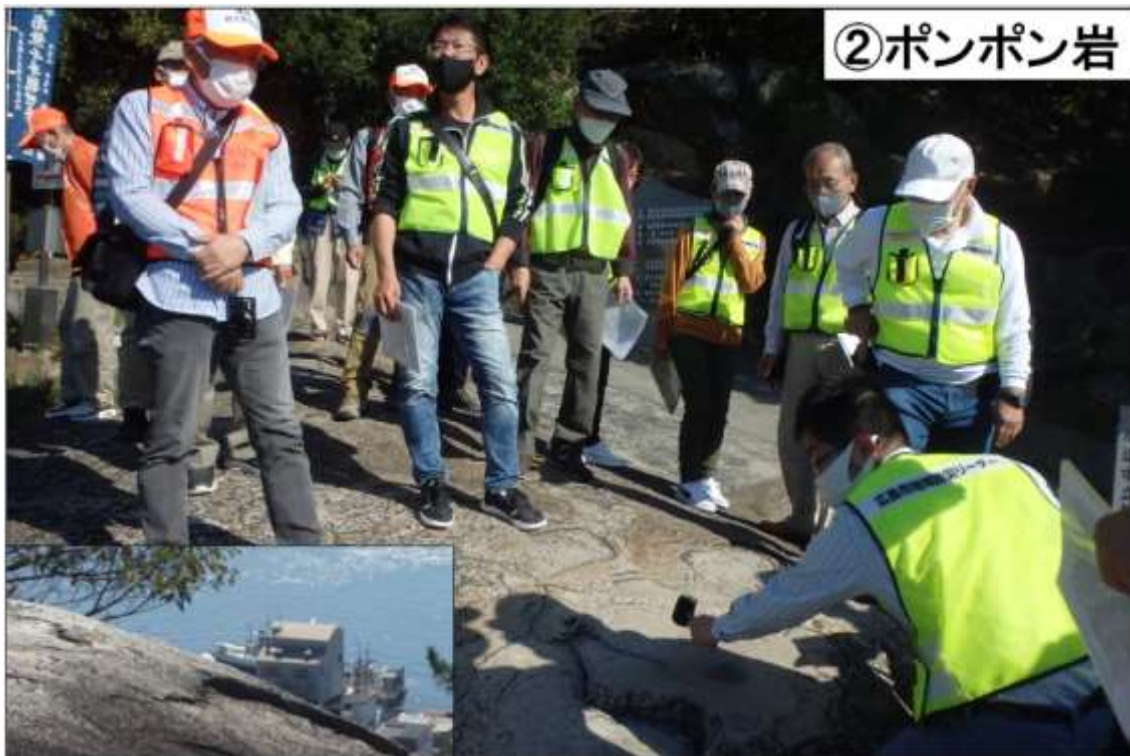
花崗岩の表面にできた細かいひび割れ(マイクロシーティング 写真左下)に沿って岩が浮き上がっている所。

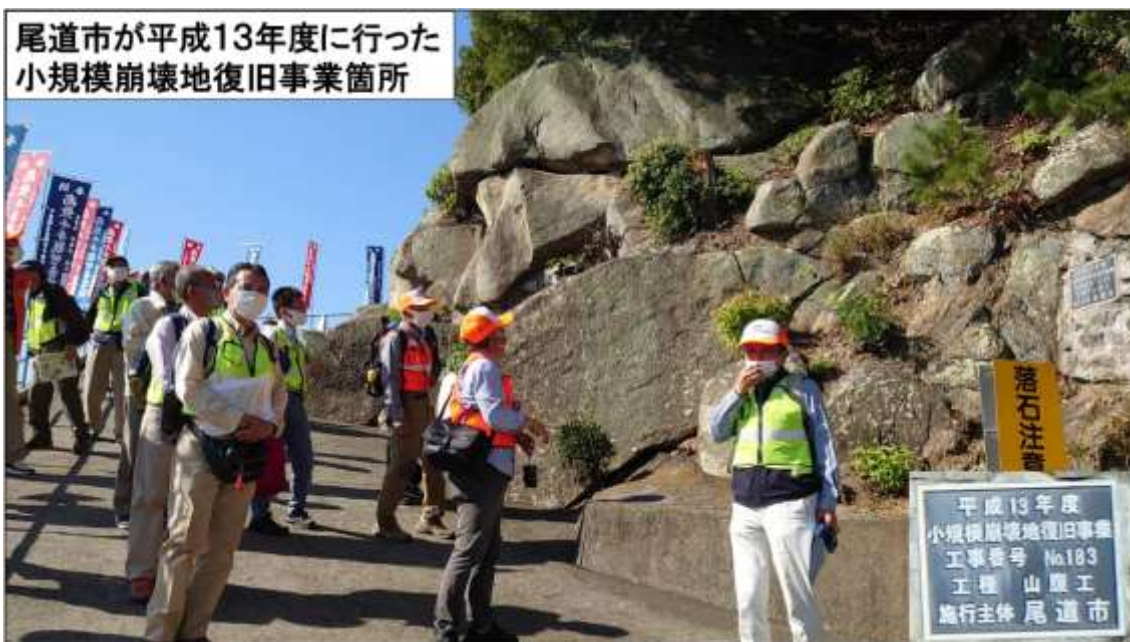
千光寺山で進められている崩壊地の復旧事業箇所を見学 崩落しそうな岩をモルタルで固定するなどの防災工事をしていた(撮影:安部防災士)。

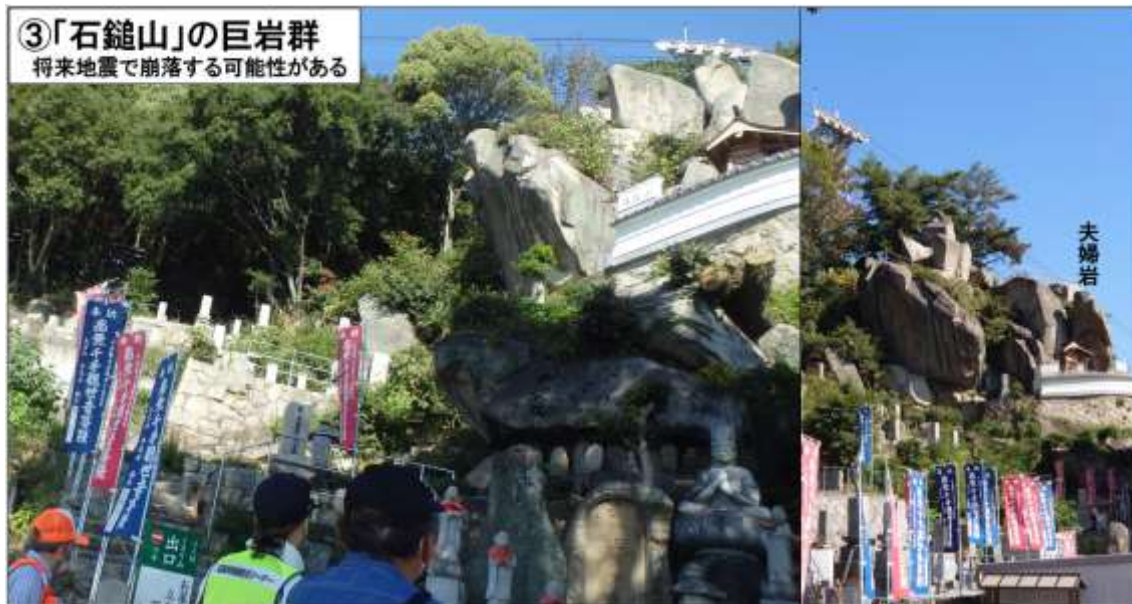
花崗岩の巨岩が林立する千光寺西側の斜面(石鎚山と呼ばれている) 将来大地震で崩落する可能性が高い岩と実感(右の写真は安倍防災土より)。

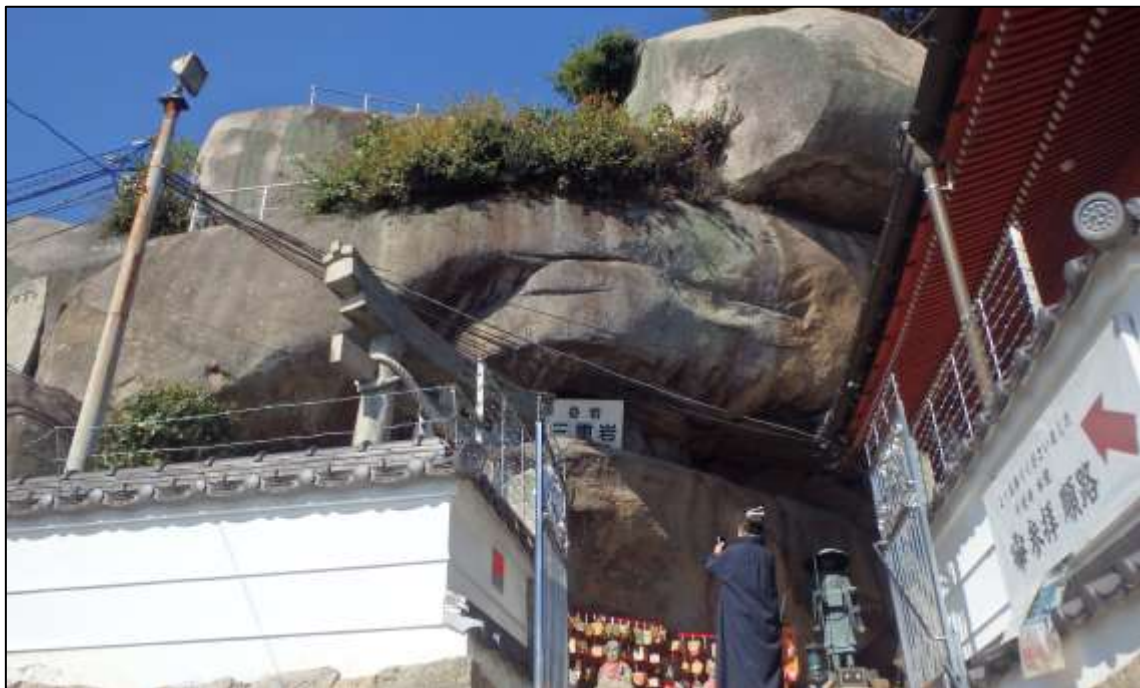
水平方向に亀裂(シーティング節理)が発達している岩。上側がせり出している。一番下側の岩壁の部分が崩落した可能性が高い。

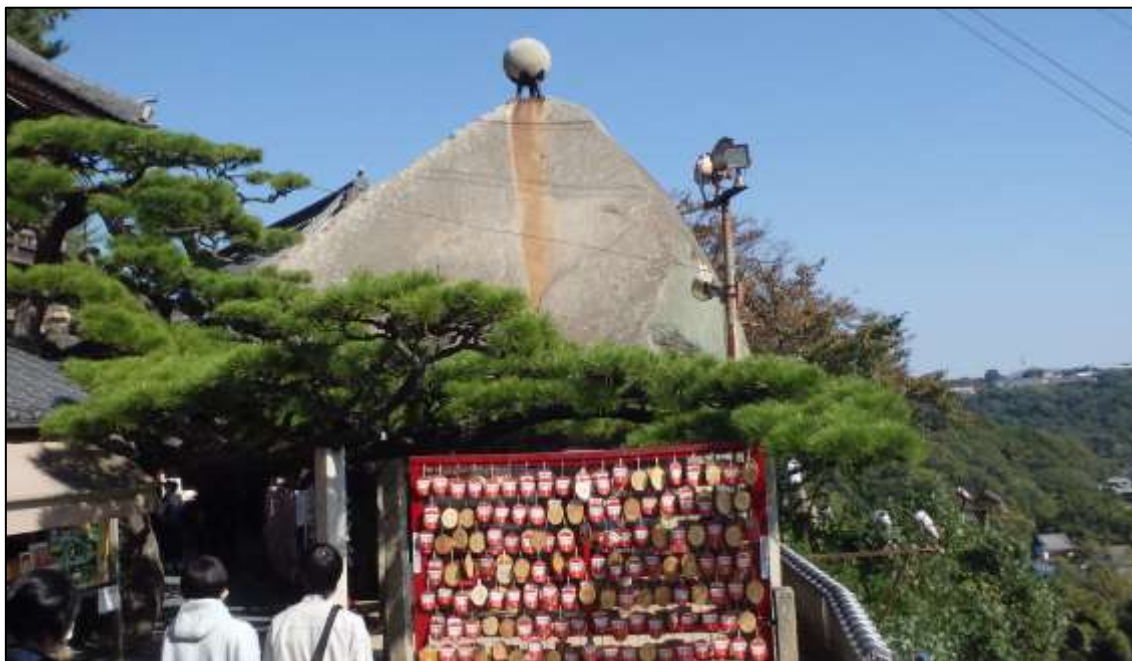
④玉の岩 三角形の平面状のところは節理面と考えられ、この形は艮神社の巨石の節理面によく似ている(鏡面对称)。この上にあった岩が艮神社まで崩落したのではないかと考えられる。

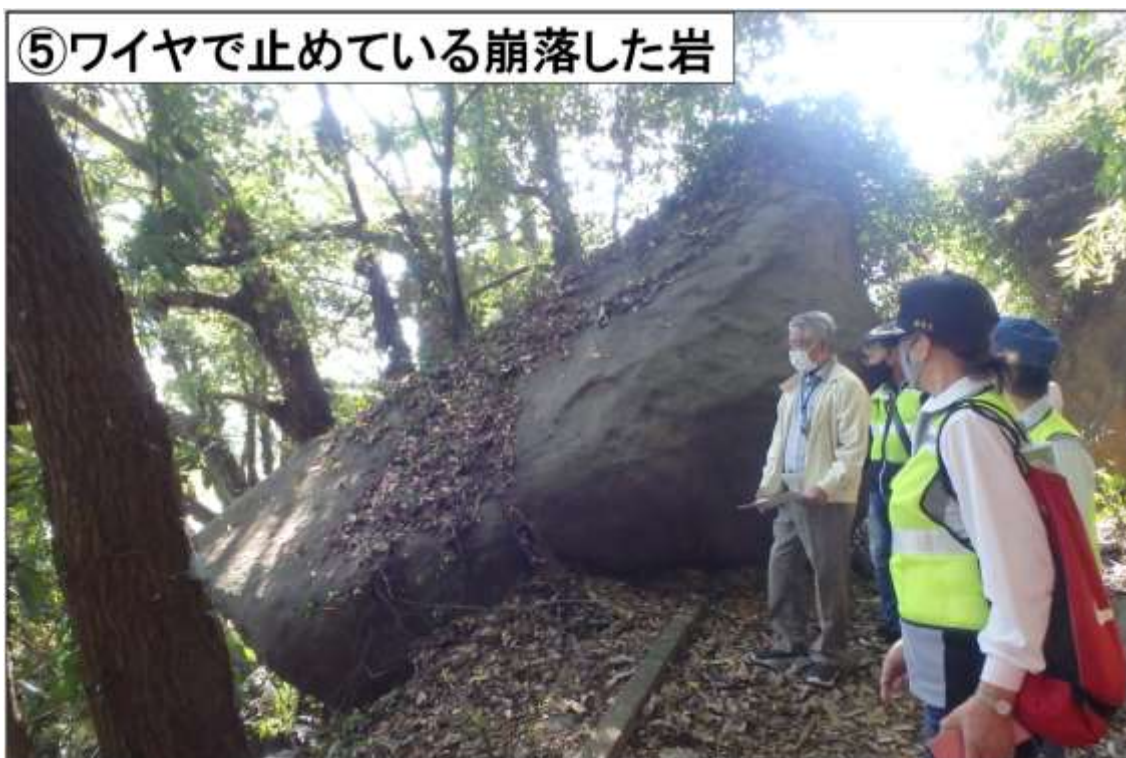
⑤千光寺直下の崩落した岩。丸みを帯びており、風化でできたコアストーンと考えられる。ワイヤロープで固定している。この下方が艮神社。

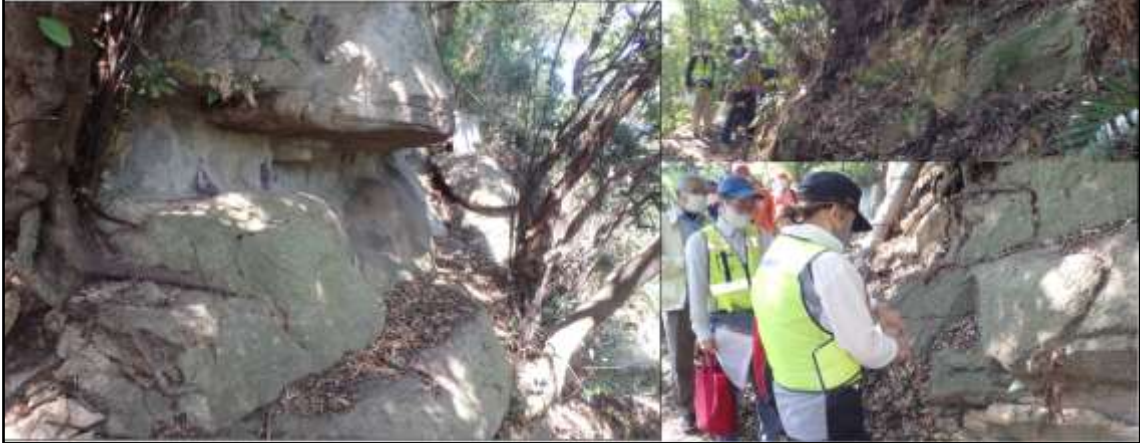
⑥シーティング節理に沿って岩が抜けた跡

節理に沿って風化が進んだ部分は  
手で折ると砕くことができる

⑥節理に沿って岩が抜け落ちた跡 この周辺には水平方向のシーティング節理が発達  
風化が進んだ岩は褐色がかっており、手でも崩すことができる。

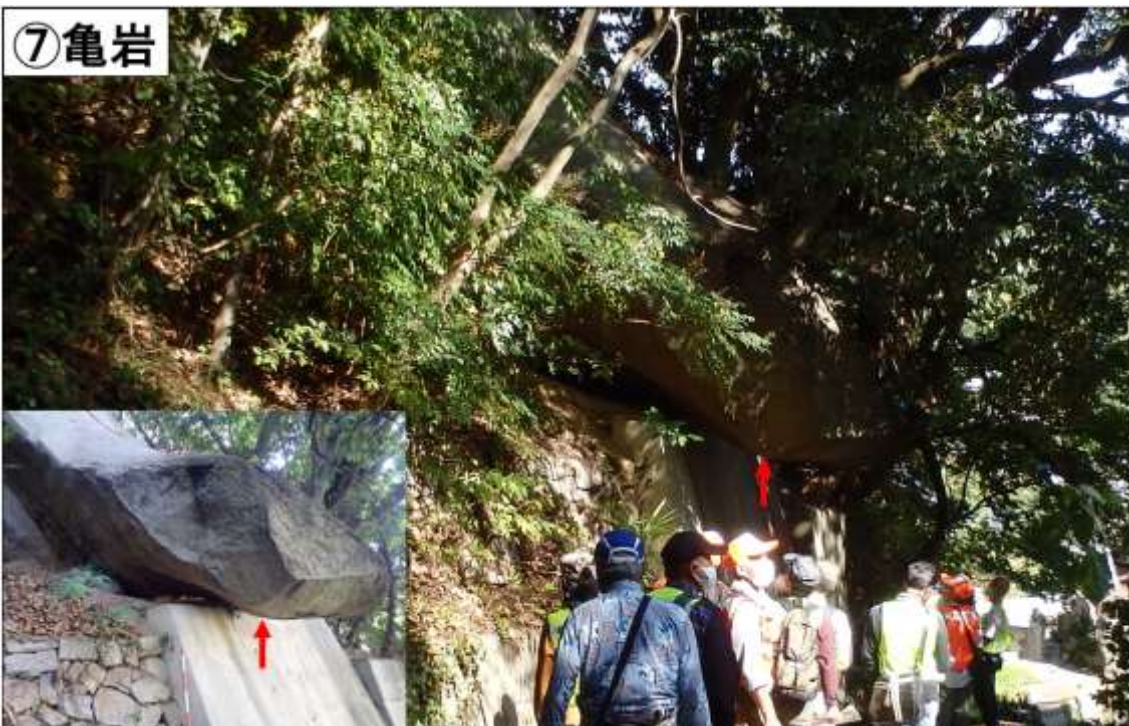
⑦亀岩 崩落してきたコアストーン 亀の首が突き出たように見える(赤い矢印)。下側斜面は  
コンクリートで補強されている。

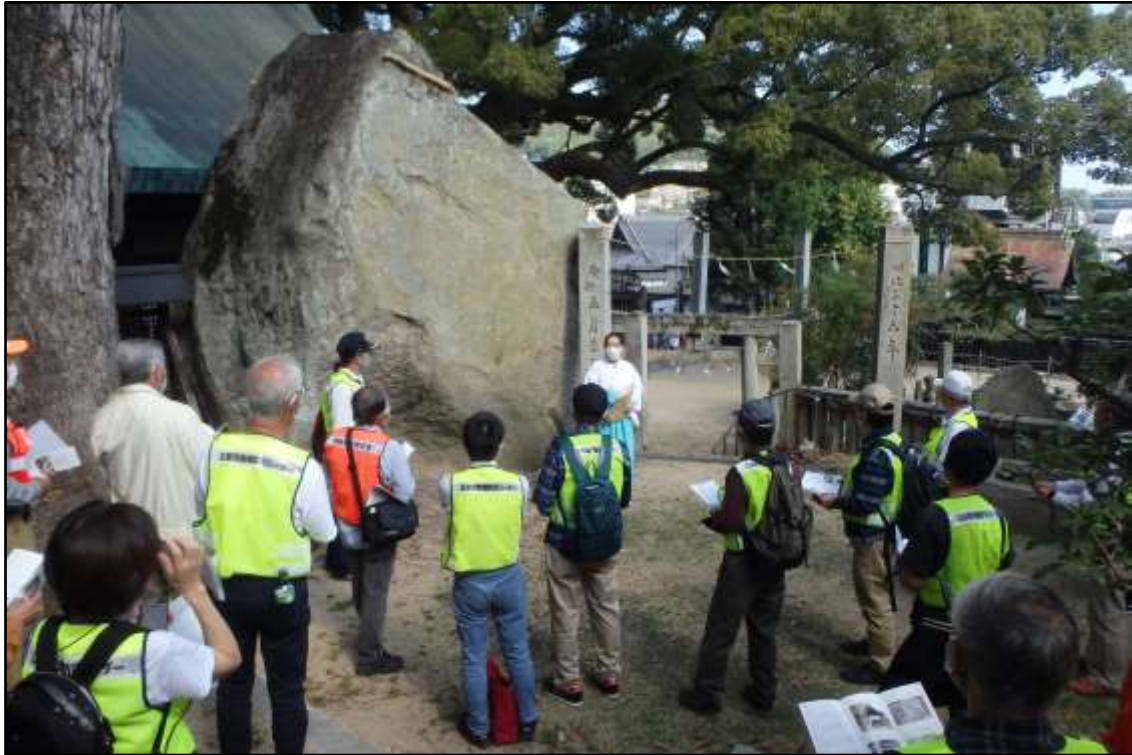
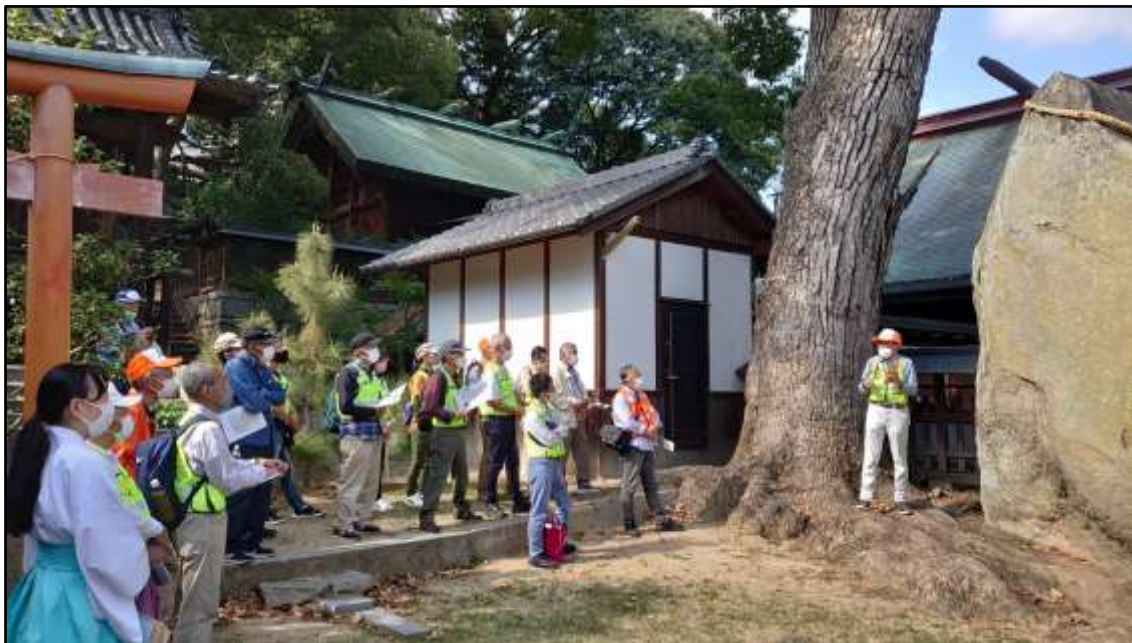
良神社の巨石の所で宮司さんからの説明のあとこの石について解説。この神社に記録や言い伝えがないことから、創建(806年)よりも前に崩落していた可能性がある(創建に最も近い684年の白鳳地震で崩落した可能性が高い)。

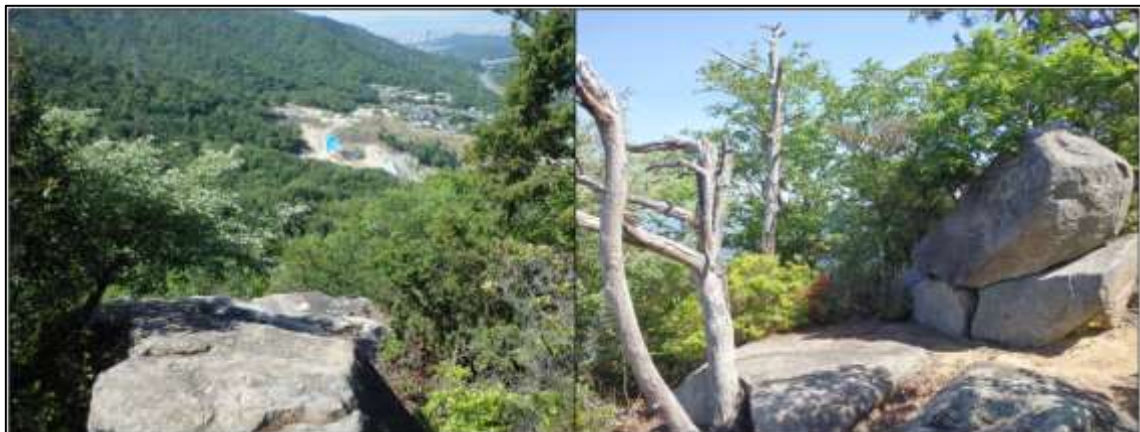
鷹ノ条山の巨石群 千光寺山と同じ花崗岩の1~3mの巨石が多数散在している。地震時には崩落する可能性がある。

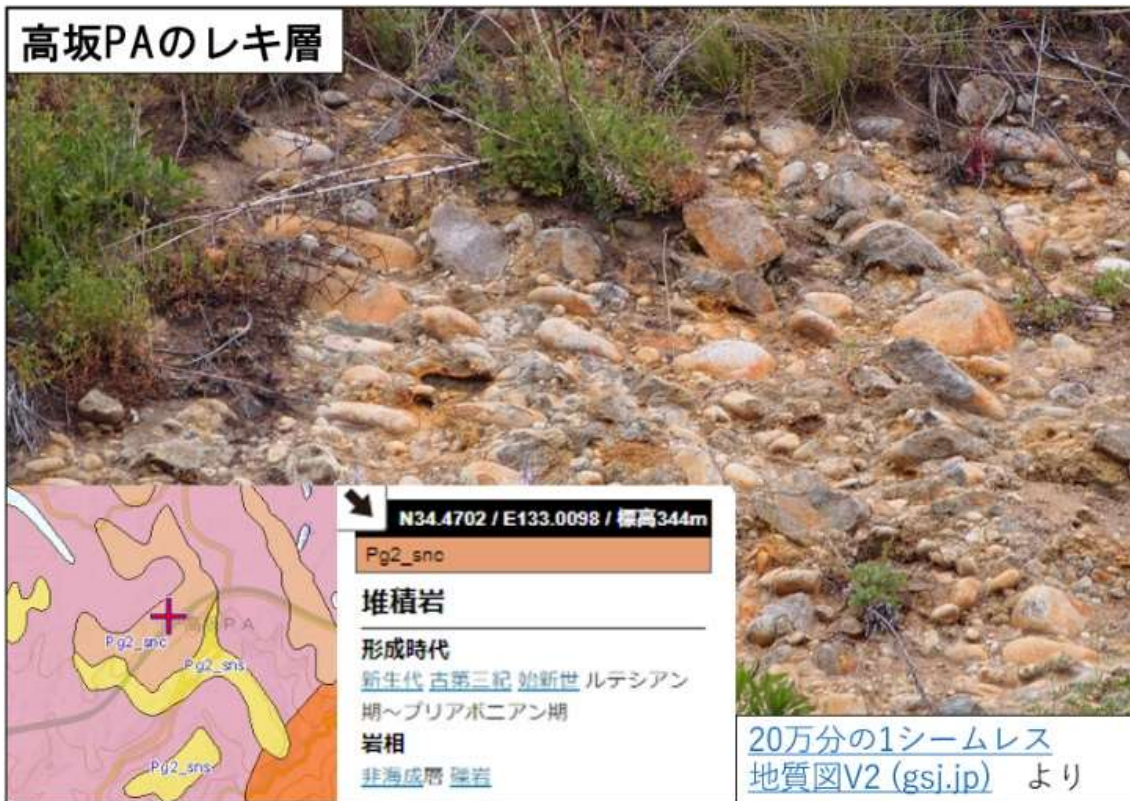
高坂 PA のレキ層 3000万～4000万年前の時代に、花崗岩の上に堆積したレキ層。このレキ層が堆積した頃、日本はアジア大陸の一部だった。このような地層は尾道付近にもあり、この付近では、花崗岩は3000年以上前から地上に現れ、長期間にわたって風化作用を受け、深くまで風化しているといえる。三原市のこのような地層付近の花崗岩のボーリングコアでは深さ70mでも黒雲母が風化し、岩石全体が赤さびのような色をしていてかなりもろい状態になっている所もある。
