# 土石流跡見学会の報告

4月28日（土）午前9時半から、観音原団地南側を中心にした土石流跡の見学会を福田地区自主防災連絡協議会が福田地区の防災士とともに行いました。他地区からの参加者も含め8人で約2時間かけて行いました。福木トンネルの上の土石流跡を中心に、図1の案内図に沿って、1に集合し、6, 7, 8→12→14と見学後、観音原団地付近に昨年7月に発生した土石流の5や2、過去の発生した土石流跡の3, 4も見学しました。現地を見て、あらためて土石流被害のすさまじさや、危険性を認識しました。

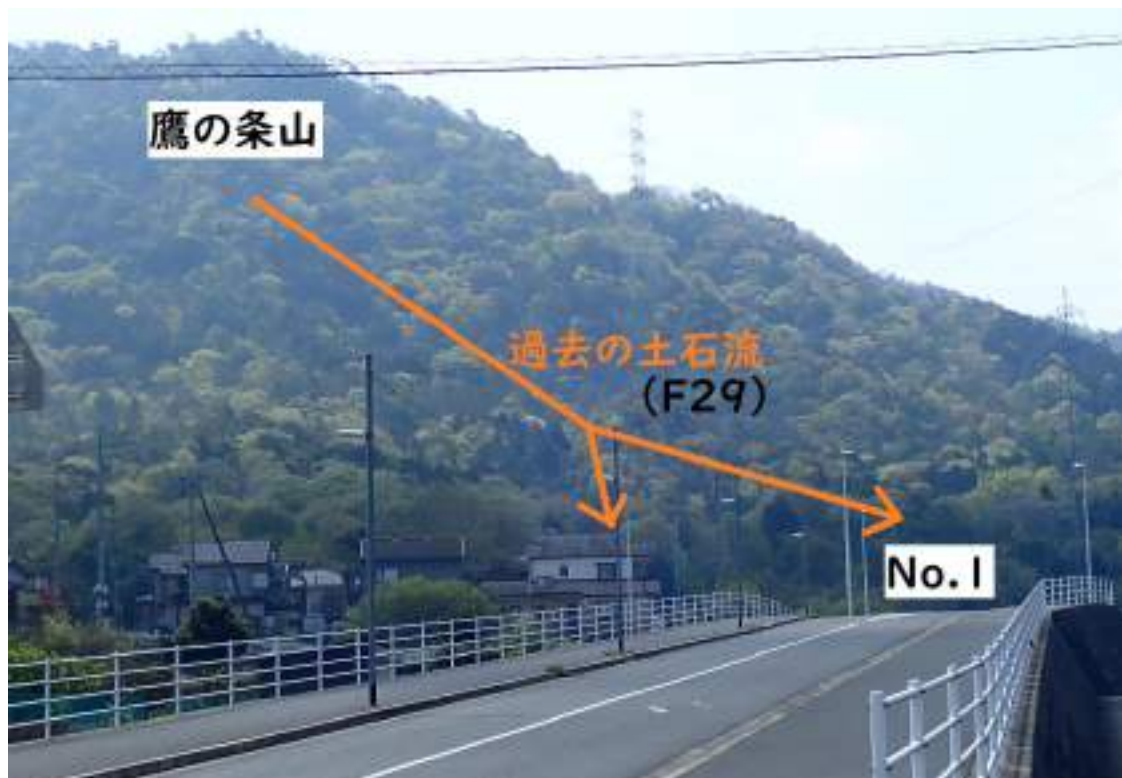
**No. 1** F29からの土石流のレッドゾーンにあたり、ここに土石流が出ると1m以上の巨大な岩を含む土石流が流れ、下（北）に向かって高速で流れ下る危険な場所。この付近を通って福木小学校への避難は危険。

**No. 1 付近と鷹の条山** 鷹の条山のふもとのなだらかな斜面には 1～5m 程度の巨大な岩が散在し、過去に破壊的な土石流が出たことを示している。No1. に流出すると、その下側に向けて、舗装道路に沿って高速で土石流が流下し、観音堂付近まで流れると予想できる。

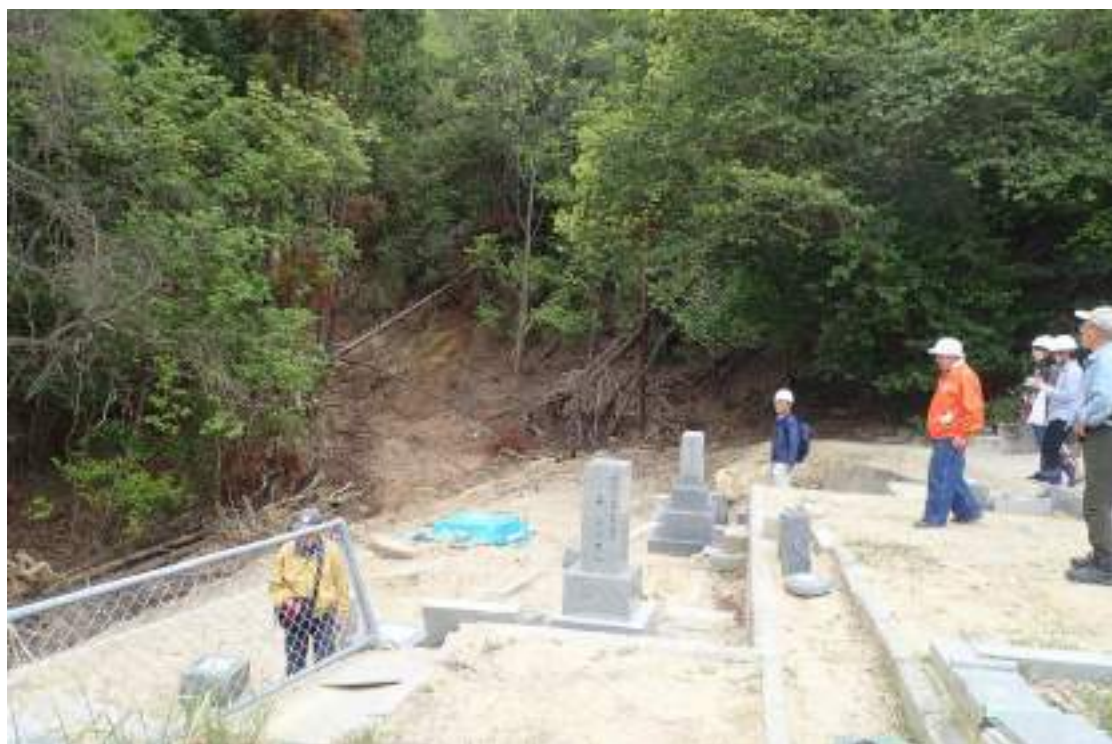
**No. 2** 2018年7月6日午後8時頃土石流が発生。観音原団地の道路に大量の流木や土砂が流れた。墓地のおかげでかなりの量がせき止められた。

**No. 2 観音原団地上の土石流跡** 墓地で土石流が少しせき止められ、墓地は大きな被害。

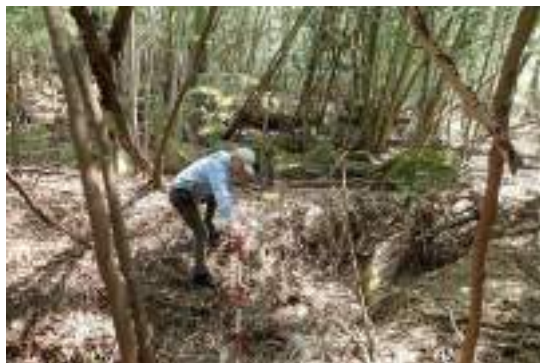
**No. 3, 4** 過去に発生した土石流跡。1~5m程度の巨大な岩がごろごろ転がっており、この付近では最も破壊的な土石流。ハザードマップでは、No. 1 から3付近にかけて幅約40m、長さ約200mのレッドゾーンが指定されている。

**No. 3** 1m 以上の巨大な岩が大量に堆積

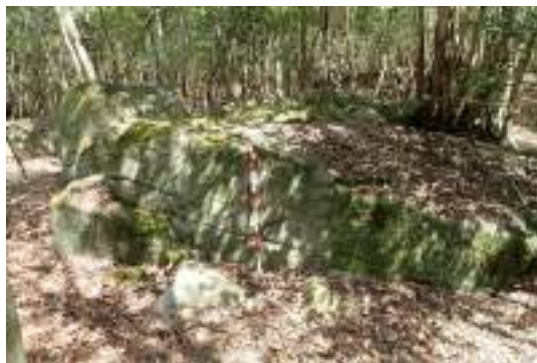
**No. 4** 大きさ約 5m の節理の発達した岩  
かつて山の上にあったコアストーン

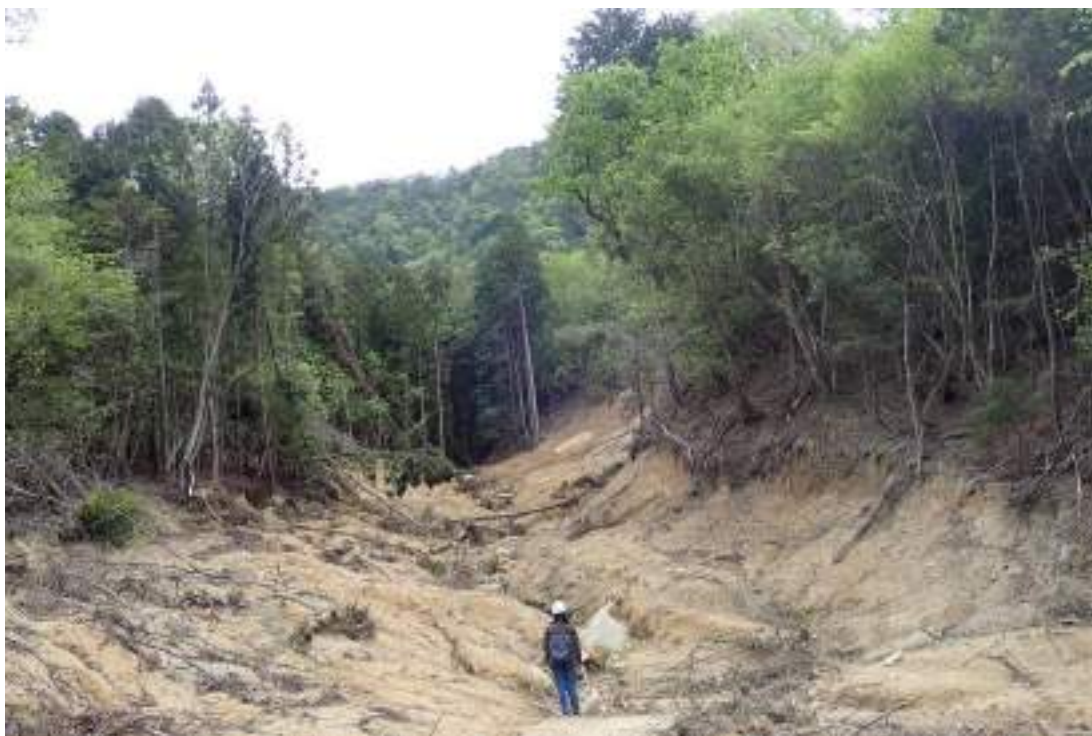
**No. 5** 2018年7月6日に発生した土石流。大量の流木と土砂が主体。人家に被害はなし。

**No. 5** 昨年の 7 月豪雨で発生した土石流 ハザードマップにはない場所。土砂と流木が主体。

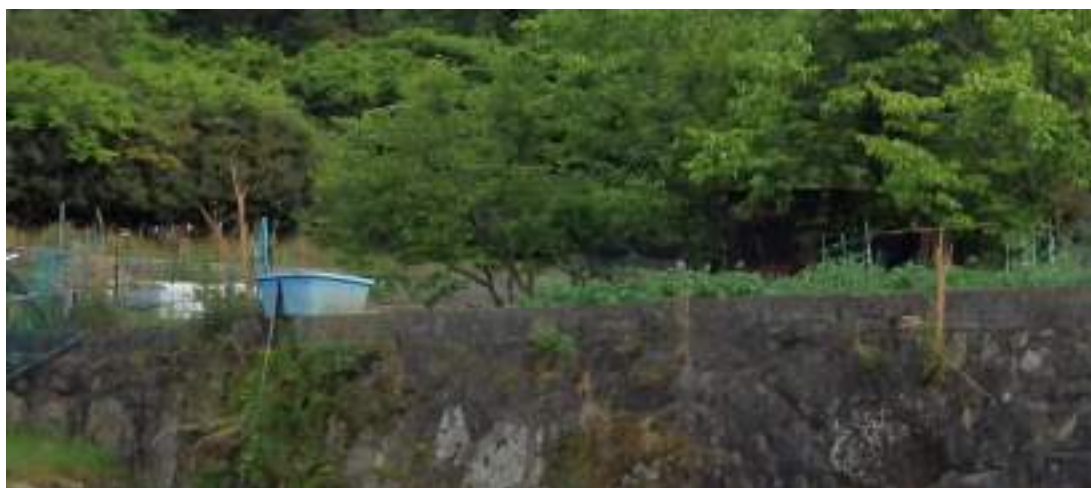
**No. 6** 畑の石垣に使われている石。数10cm程度のものが多く、過去の土石流でこの付近に出た石を利用している。この付近の土石流にはこうした石が多いことがわかる。

**No. 6** この付近の石垣に使われている石は、昔土石流でこの付近に出てきた石を利用。

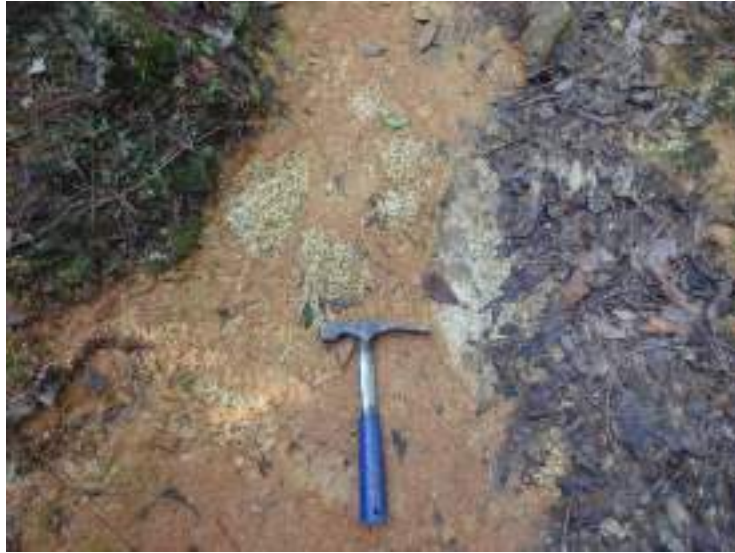
**No. 7** 鷹の条山の麓に広がるなだらかな丘陵。過去に流出した土石流堆積物でできた地形で、あちこちにかなり風化した数10cm程度の石が土砂に埋もれて散在。No. 3, 4の土石流よりも古い。

**No. 7** 赤茶けた土砂の中に埋もれた風化した花崗岩のレキ。かなり古い時代の土石流堆積物。  
赤茶けた土砂は亜熱帯気候のような状態でできる（縄文時代かそれ以前？）。

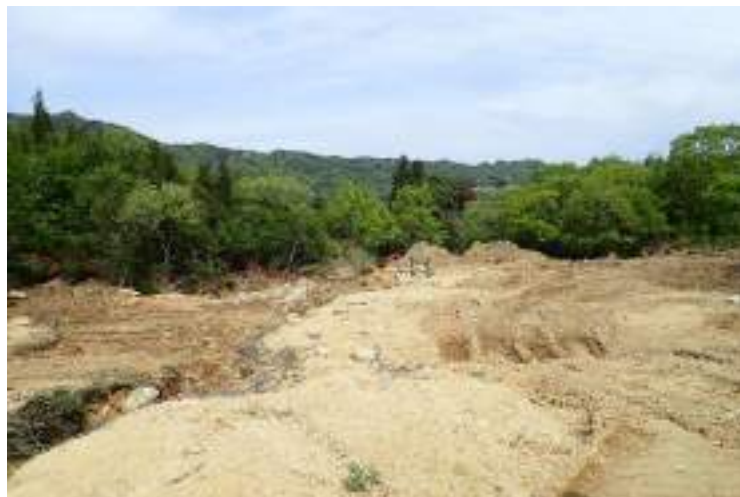
**No. 8** 昔の水田跡に広がった土石流。土砂が主体。

**No. 8** 下流側の土砂 この付近で土石流が広がった。ところどころに数 10cm 程度の巨レキが散在。下流では復旧工事中。

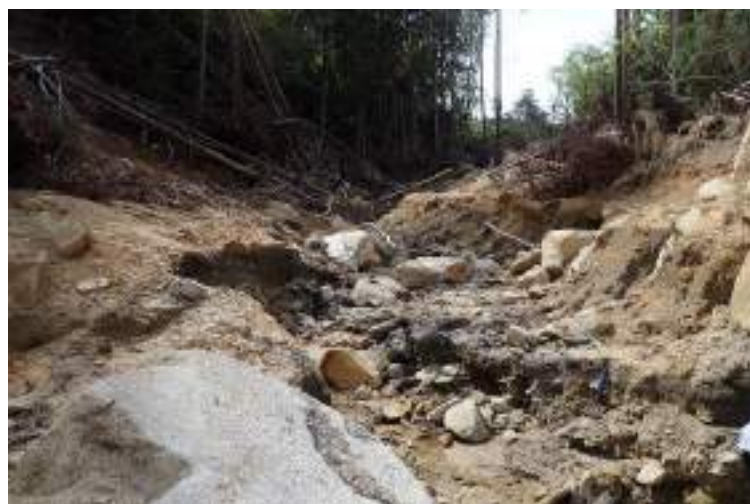
**No. 9** 1m程度の巨大な岩も見られる。過去の水田跡とみられる黒っぽい粘土層が土石流に削られて見えている。周辺の立木は根こそぎ押し倒されている。

**No. 9** 水田跡の黒っぽい粘土層が削られ、その上に今回の土石流の土砂（褐色）や岩が堆積。  
周辺の杉の立木が根こそぎ倒されている。

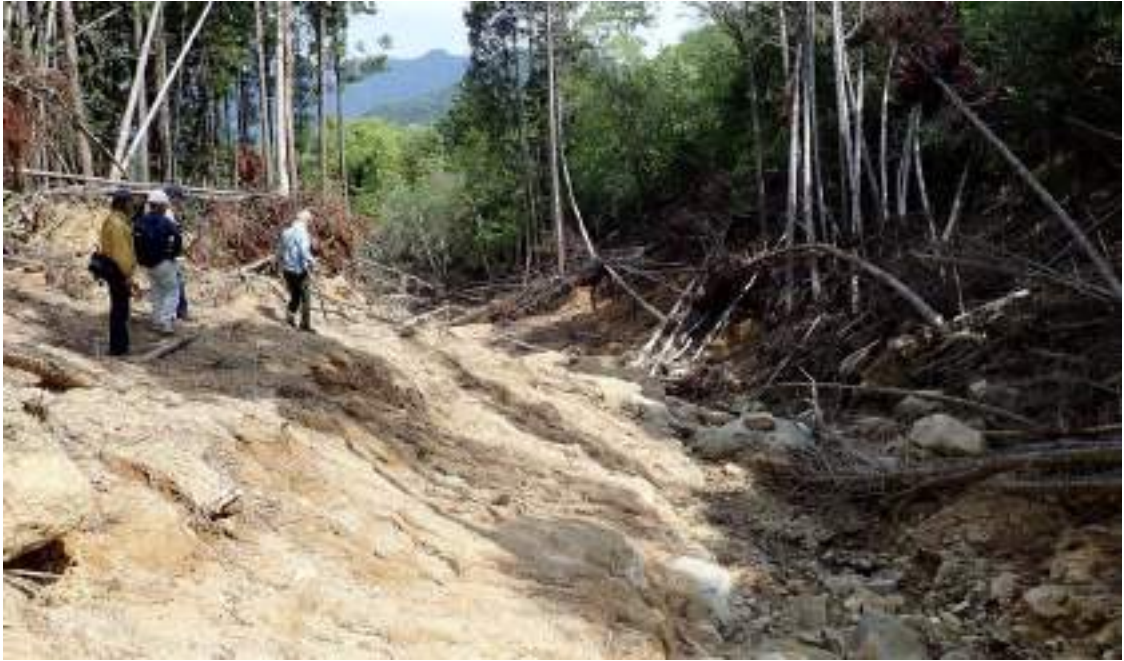
**No. 9～No. 10 の間**（下流を見る） 谷が削られ、杉の立木が根こそぎ倒されている。  
左岸側に土砂や流木が乗り上げている。

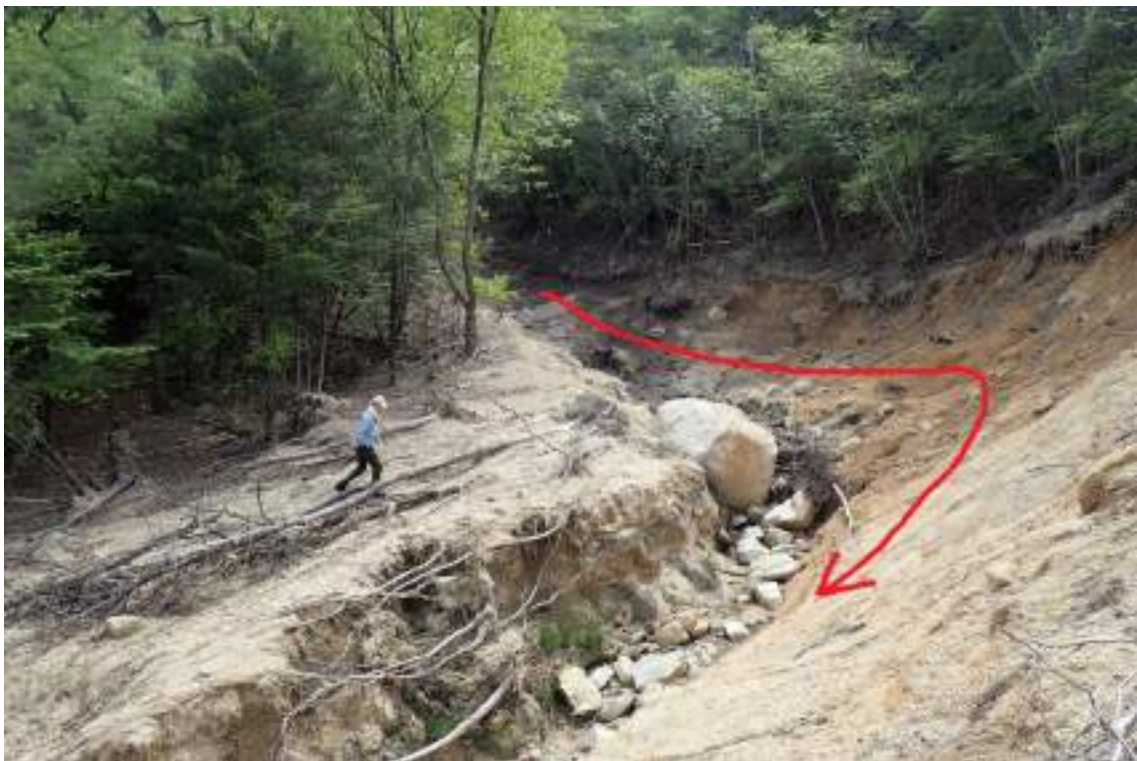
**No. 10** 土石流がほぼ直角に曲がった所。カーブの外側は内側に比べ5m近く上まで土石流が上がっている。カーブ外側斜面の土砂は削られている。直径2m程度の丸みを帯びた岩（コラストーン）が1個、溪床に残されている。ここから上流側は約200mにわたって、ほとんど土砂がなく岩盤がむき出しの状態（ナメラという）。土石流が高速で流下して谷に堆積していた土砂（厚さ約1m程度）を削った跡。

**No. 10** 土石流が急カーブしたところ。外側に5 m程度乗り上げている。溪床には2 m程度のコアストーンが止まっている。

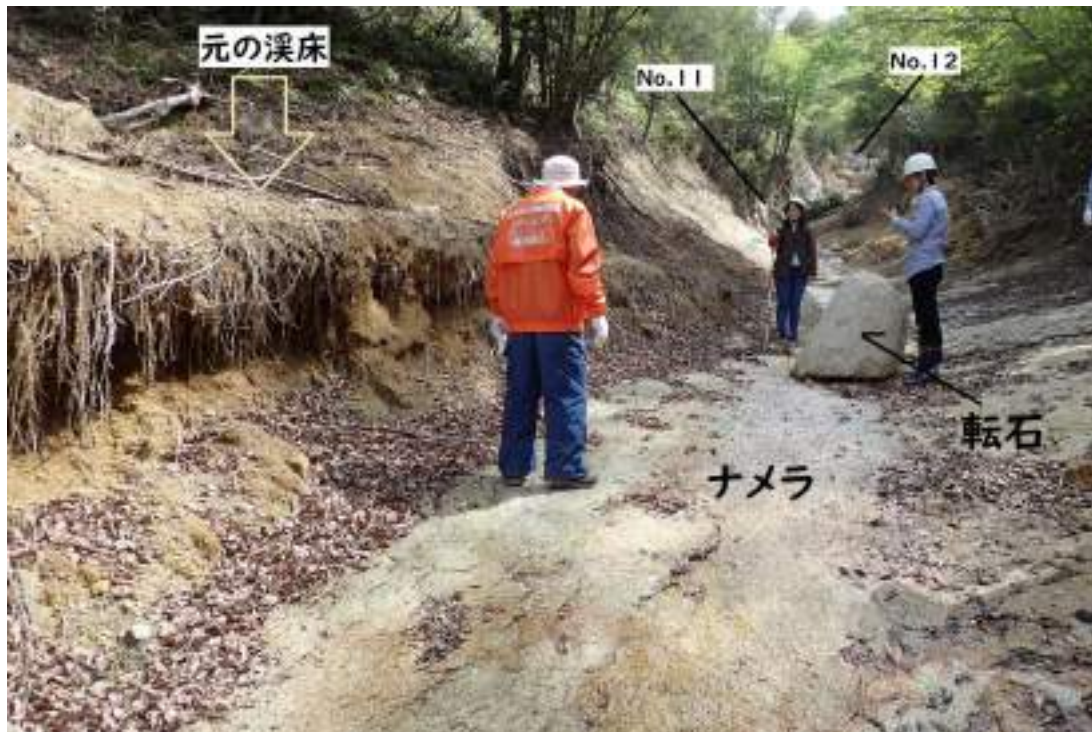
**No. 10 の上流側** 元の溪床が 1～1.5m 程度、土石流に侵食されている様子が伺える。  
ナメラは中粒塊状の黒雲母花崗岩で表面に平行な細かい亀裂（マイクロシーティング）が発達している。この細かい亀裂がこの岩盤の表面（ナメラ）形成の原因。

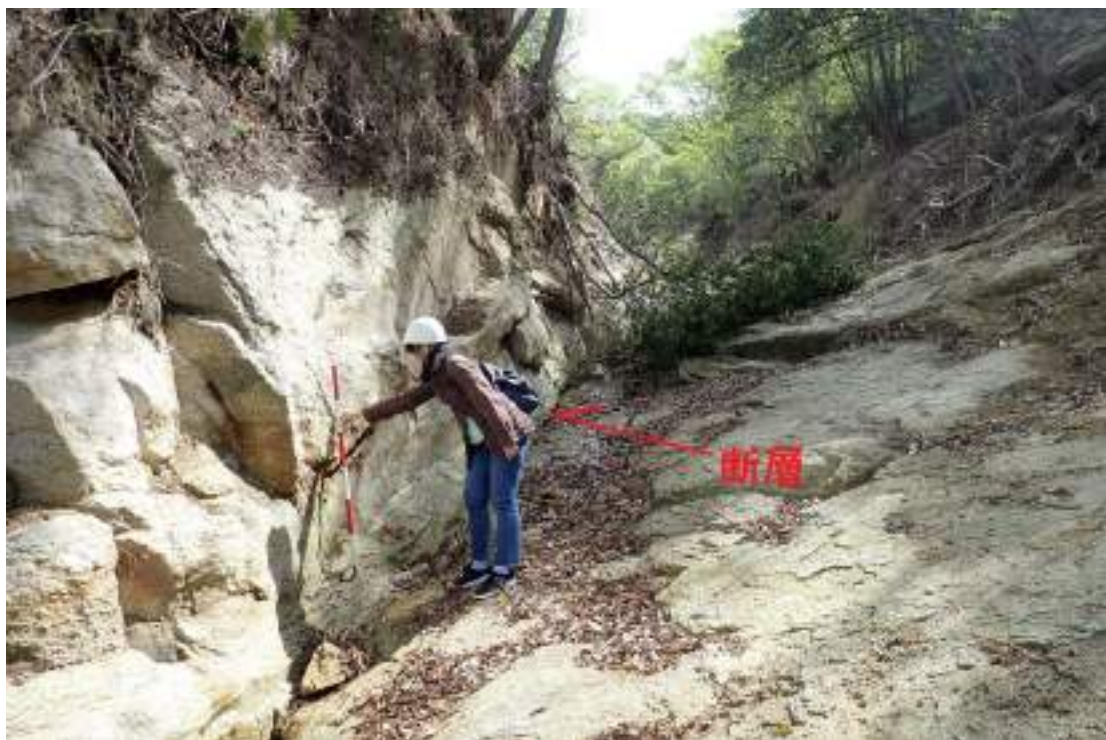
**No. 11** 東西方向の断層と節理が発達し、右岸側が切り立った崖になっている。

**No. 11** 断層とそれに伴う亀裂の発達した岩盤。この谷がこれらの亀裂が原因で形成されている様子がわかる。

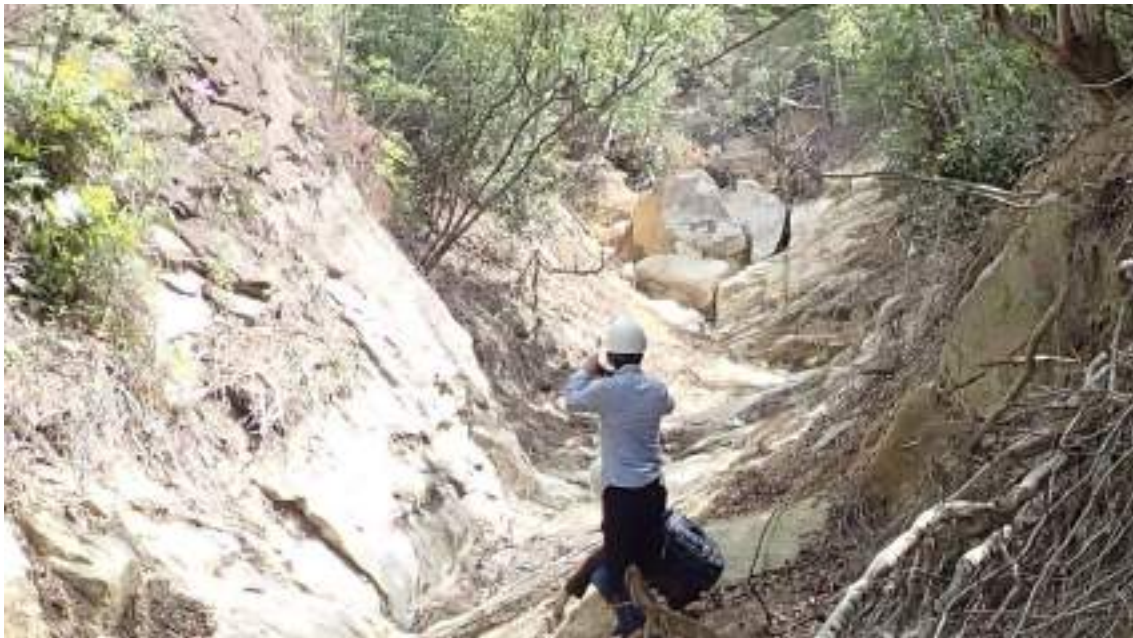
**No. 12** 1~3m程度の岩が溪床に取り残された状態で止まっている。次に大きな土石流や地震が発生したら、落下してくる可能性がある。

**No. 12** 2m 程度の巨大な岩が溪床に止まっている。足元が悪いのでここには行かず、手前で引き返す。No.11 の断層や亀裂は、No.12 の直下まで伸びている。

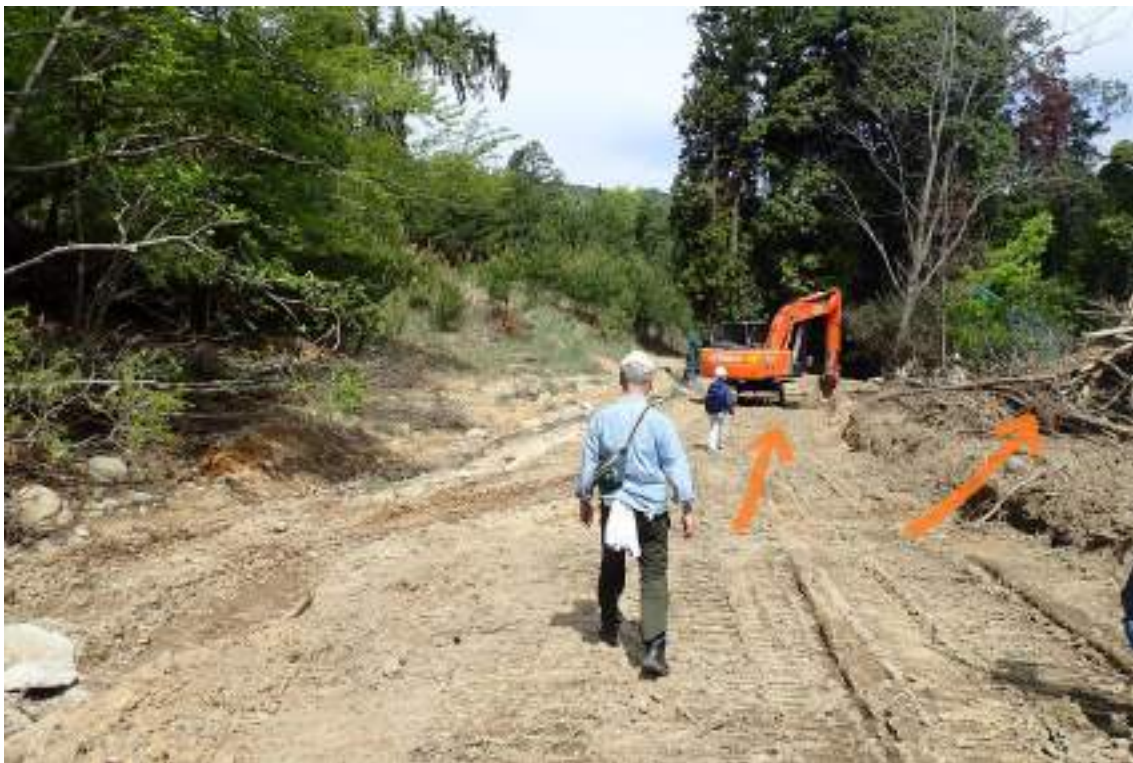
**No. 14 の上流側** 正面のカシの大木を含む樹林のところで、土石流が二手に分かれている。

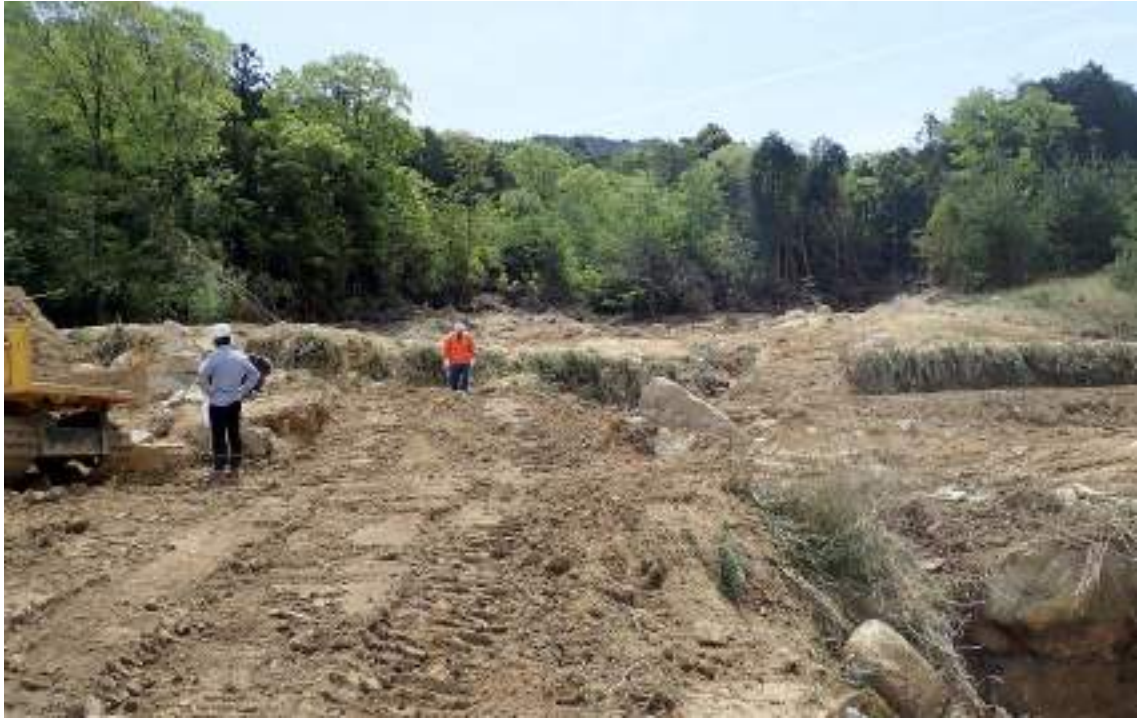
**No. 14 から見た No. 8 付近** 大量の土砂が残されたまま。現在復旧工事中。

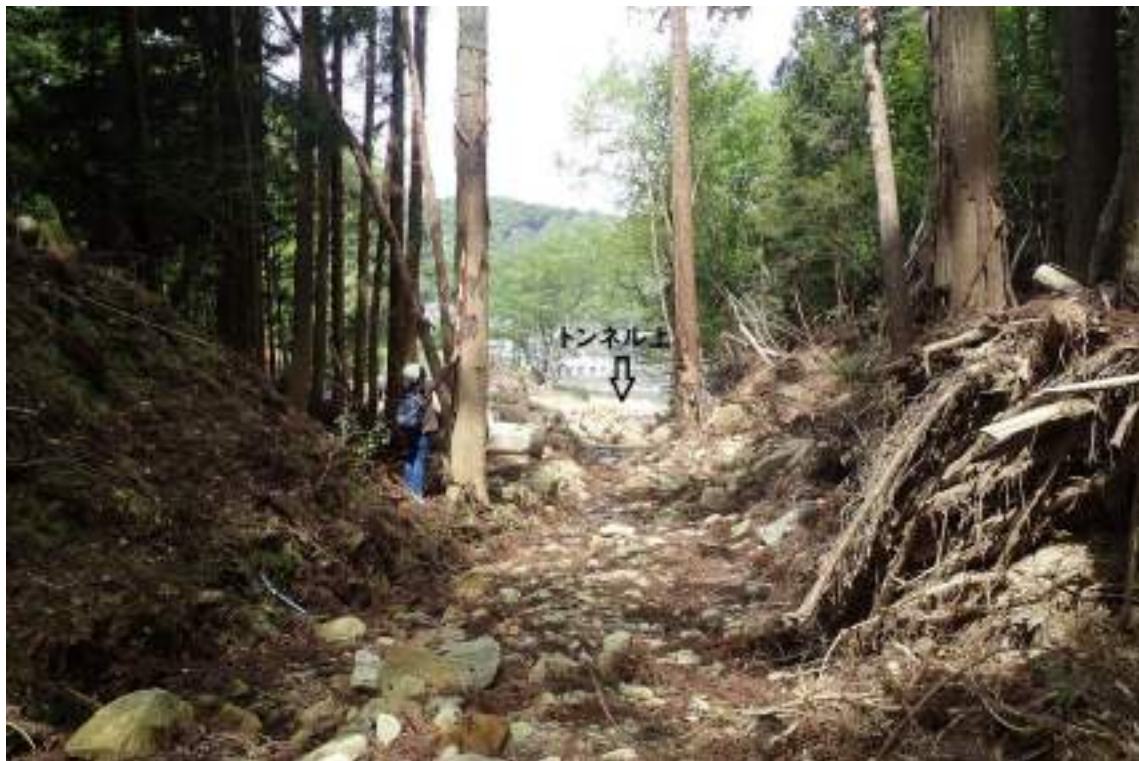
**No. 14 福木トンネル上側の土石流の流下跡** 地面から約 4m 上に土石流による傷がある。

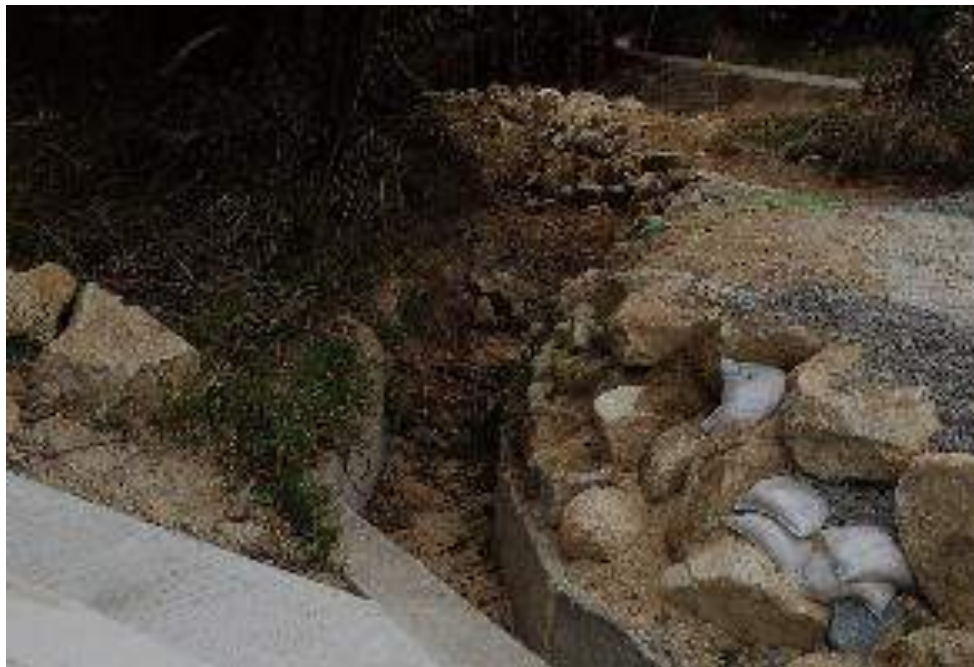
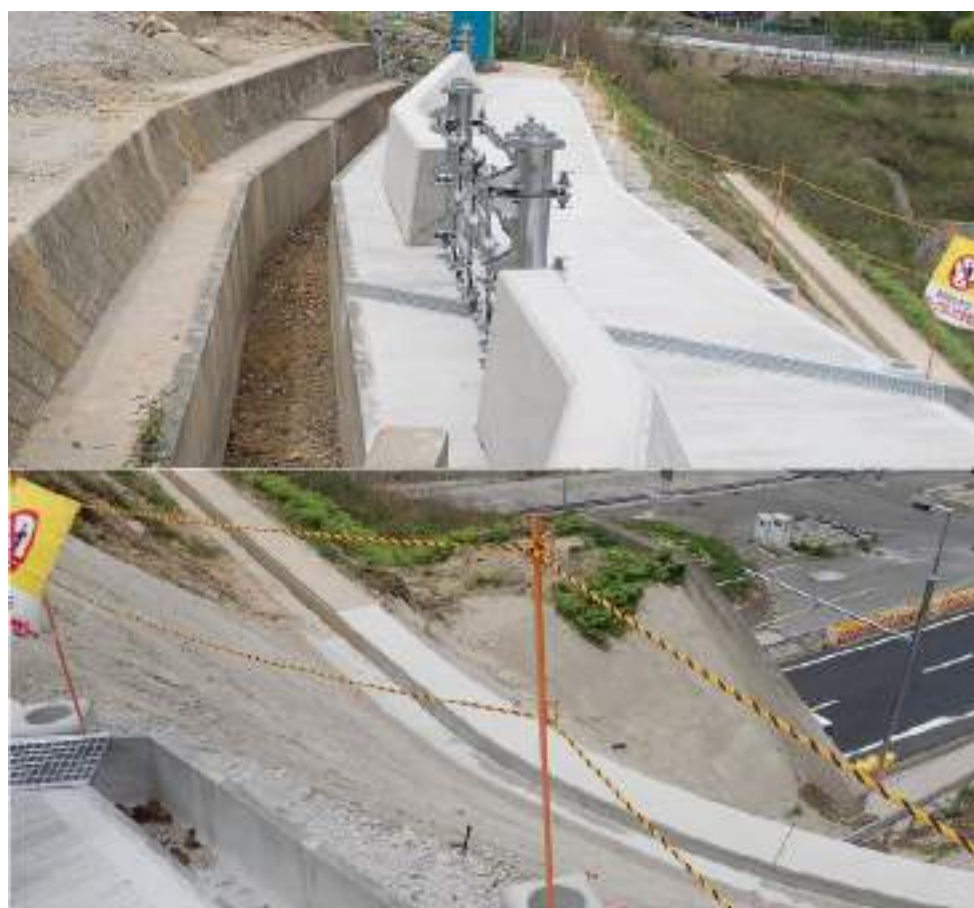
**No. 14** 福木トンネル直上付近。谷が二手に分かれている。直径40cm程度のカシの大木がある樹木の塊があり、ここで土石流が二手に分かれ流下。トンネル上側はコンクリートの溝ができ、チェーンなどが張られているが、大量の雨で土砂が流出した場合、トンネル上からの土砂流の流出は防ぎ切れないと思われる。

**No. 14 福木トンネル上側の復旧工事** コンクリートの溝と柵が完成しているが、すぐ上流には大量の土砂や礫が残されており、この状態で次に大雨が降った時には危険な状況になることが予想できる。
