## (2) 牛田早稲田2丁目のがけ崩れ災害

牛田早稲田2丁目の市道東4区41号線（通称：神社通り）では、7月6日（金）の18時03分に、牛田山観音寺の下にある石積み擁壁が崩れ、市道が長さ20mほど土砂で塞がれた。この災害により、市道が約1週間通行止めとなった。

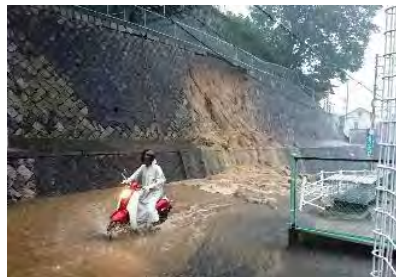
### ② がけ崩れ直後の状況

石積みが崩れてから3分後の状況。バイクは歩道を通って通過した。

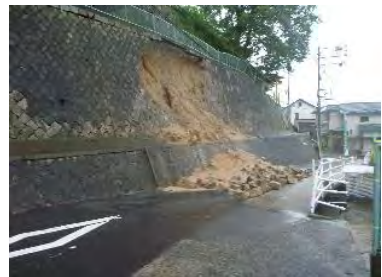
### ③ 崩れた翌日朝の状況

災害発生翌朝には、水が引いていたが、崩れた石積みと土砂が市道をふさぐ
