## 福田地区防災士会第9回研修会

2022年10月23日

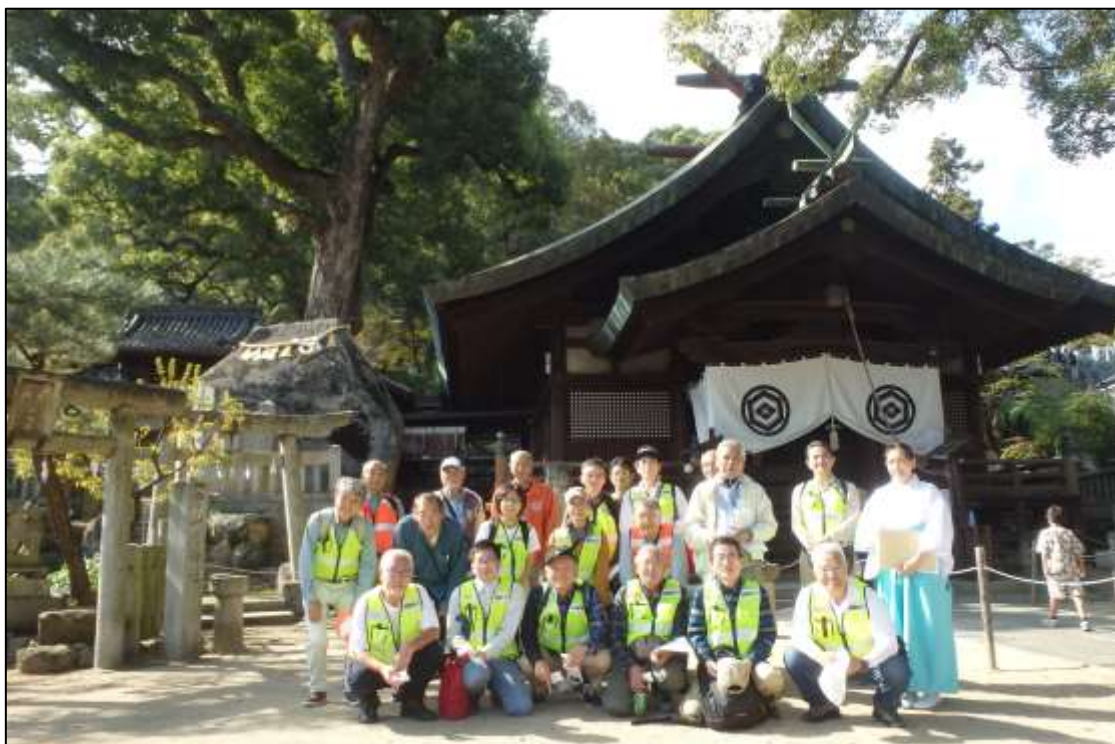
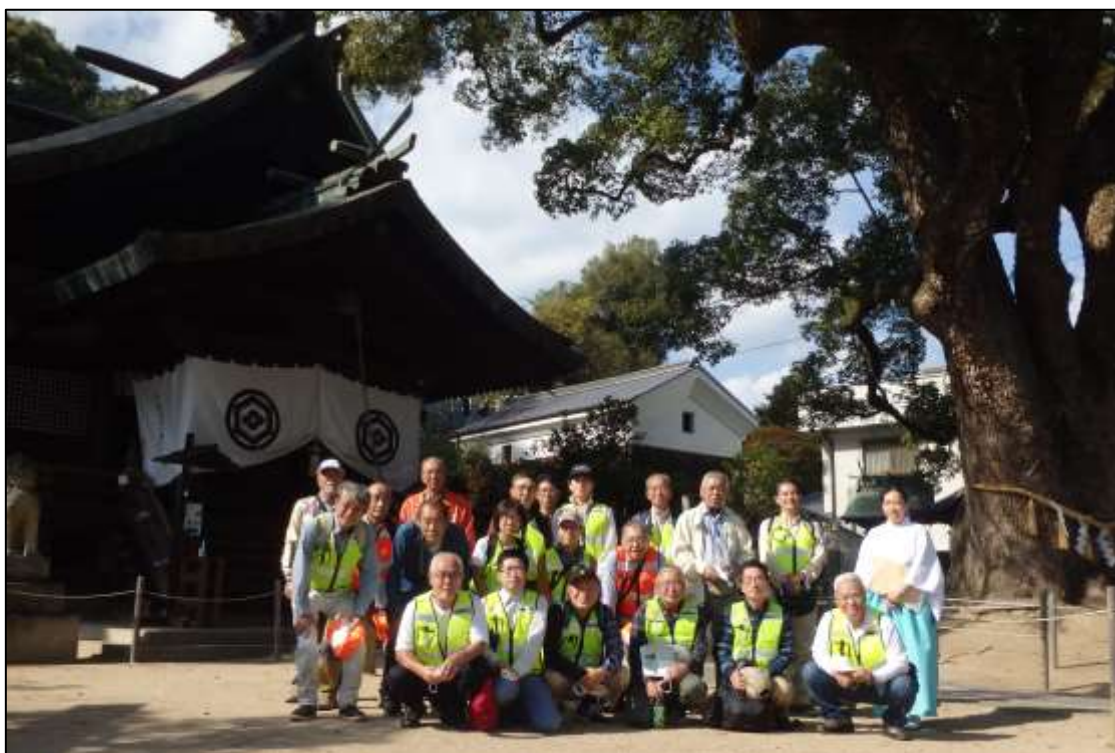
良神社の前で記念撮影(上:巨石と拝殿、下:拝殿と大クスノキ(広島県天然記念物)

頂いた良神社の由緒書きによれば、古くは多氣遠宮・建遠神社と称し、素戔男命(スサノオノミコト)を祀る神社だったとのこと。ヤマタノオロチ退治で有名な神様です。拝殿左の巨石が山体崩壊を物語っているといえ、この神社の成り立ちにそうした背景があることが想像されます。
