# 土石流跡見学会の報告

4月28日（土）午前9時半から、観音原団地南側を中心にした土石流跡の見学会を福田地区自主防災連絡協議会が福田地区の防災士とともに行いました。他地区からの参加者も含め8人で約2時間かけて行いました。福木トンネルの上の土石流跡を中心に、図1の案内図に沿って、1に集合し、6, 7, 8→12→14と見学後、観音原団地付近に昨年7月に発生した土石流の5や2、過去の発生した土石流跡の3, 4も見学しました。現地を見て、あらためて土石流被害のすさまじさや、危険性を認識しました。

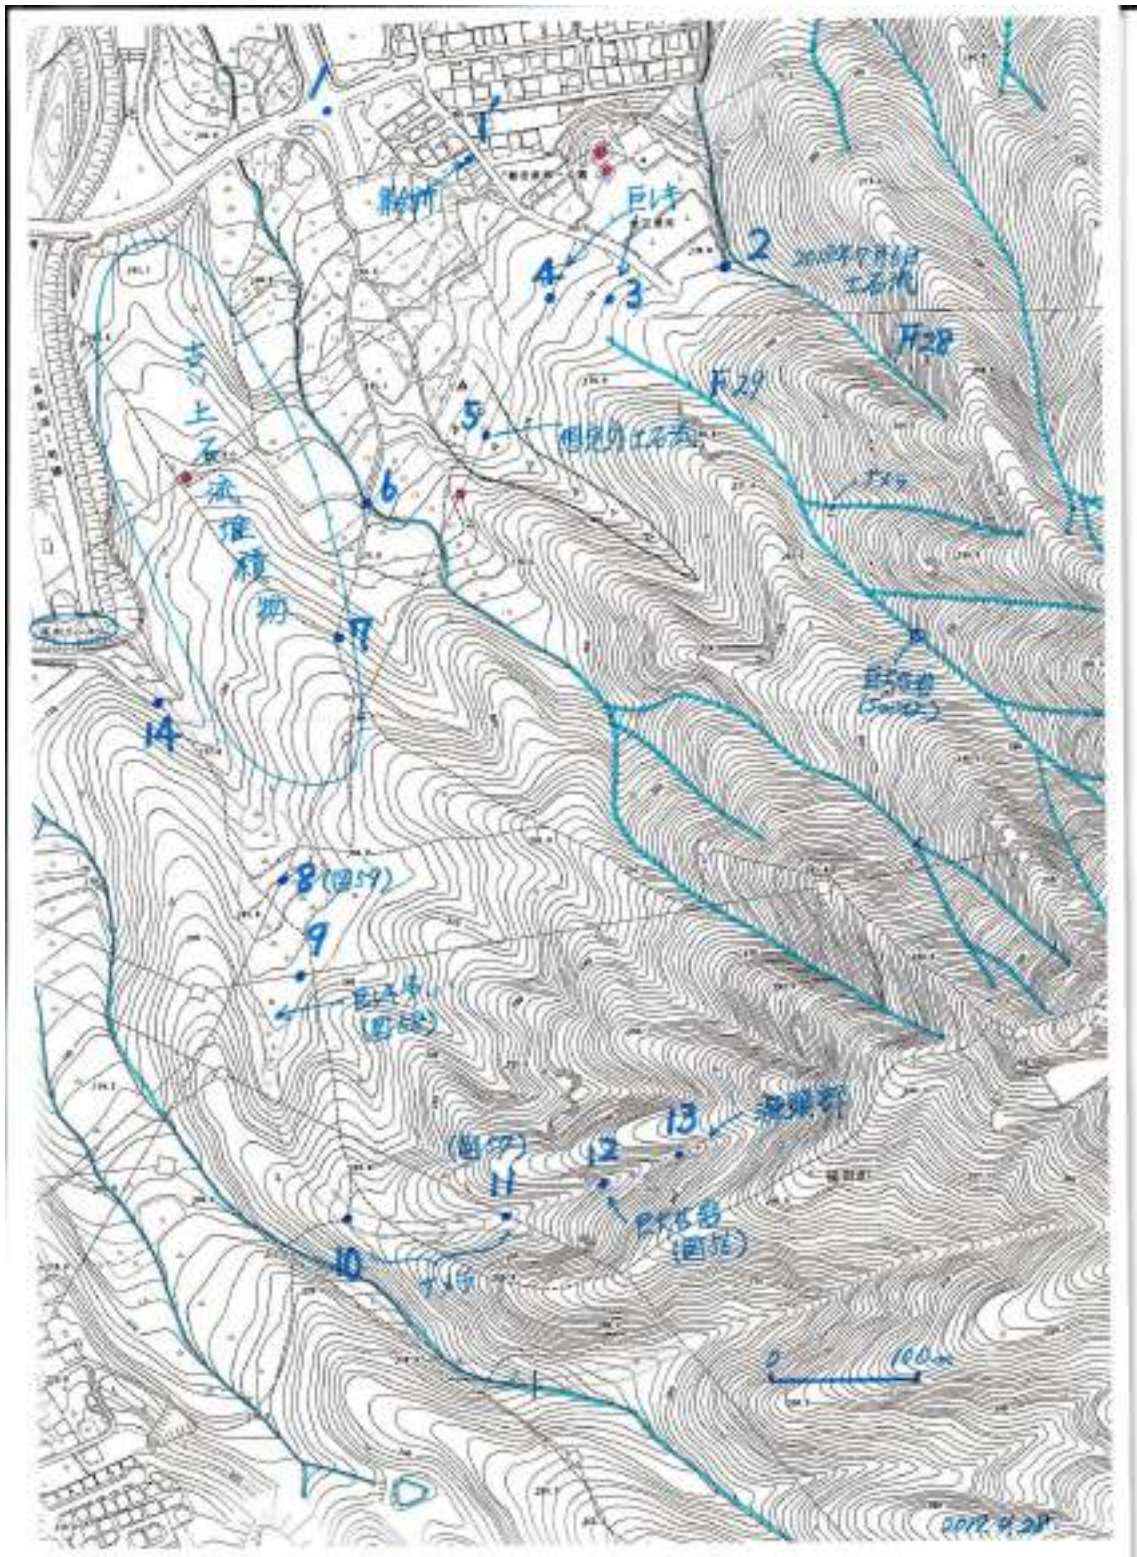
図1 観音原団地南側の土石流跡(広島市 2500 分の 1 平面図 No. K-12(平成 23 年 3 月修正)に加筆)

**No. 1** F29からの土石流のレッドゾーンにあたり、ここに土石流が出ると1m以上の巨大な岩を含む土石流が流れ、下（北）に向かって高速で流れ下る危険な場所。この付近を通って福木小学校への避難は危険。

**No. 2** 2018年7月6日午後8時頃土石流が発生。観音原団地の道路に大量の流木や土砂が流れた。墓地のおかげでかなりの量がせき止められた。

**No. 3, 4** 過去に発生した土石流跡。1~5m程度の巨大な岩がごろごろ転がっており、この付近では最も破壊的な土石流。ハザードマップでは、No. 1 から3付近にかけて幅約40m、長さ約200mのレッドゾーンが指定されている。

**No. 5** 2018年7月6日に発生した土石流。大量の流木と土砂が主体。人家に被害はなし。

**No. 6** 畑の石垣に使われている石。数10cm程度のものが多く、過去の土石流でこの付近に出た石を利用している。この付近の土石流にはこうした石が多いことがわかる。

**No. 7** 鷹の条山の麓に広がるなだらかな丘陵。過去に流出した土石流堆積物でできた地形で、あちこちにかなり風化した数10cm程度の石が土砂に埋もれて散在。No. 3, 4の土石流よりも古い。

**No. 8~14** 2018年7月6日夕方7時前頃に発生した土石流跡。

**No. 8** 昔の水田跡に広がった土石流。土砂が主体。

**No. 9** 1m程度の巨大な岩も見られる。過去の水田跡とみられる黒っぽい粘土層が土石流に削られて見えている。周辺の立木は根こそぎ押し倒されている。

**No. 10** 土石流がほぼ直角に曲がった所。カーブの外側は内側に比べ5m近く上まで土石流が上がっている。カーブ外側斜面の土砂は削られている。直径2m程度の丸みを帯びた岩（コラストーン）が1個、溪床に残されている。ここから上流側は約200mにわたって、ほとんど土砂がなく岩盤がむき出しの状態（ナメラという）。土石流が高速で流下して谷に堆積していた土砂（厚さ約1m程度）を削った跡。

**No. 11** 東西方向の断層と節理が発達し、右岸側が切り立った崖になっている。

**No. 12** 1~3m程度の岩が溪床に取り残された状態で止まっている。次に大きな土石流や地震が発生したら、落下してくる可能性がある。

**No. 13** 土石流発生場所。No. 12付近が危険なため、No. 12手前で引き返す。

**No. 14** 福木トンネル直上付近。谷が二手に分かれている。直径40cm程度のカシの大木がある樹木の塊があり、ここで土石流が二手に分かれ流下。トンネル上側はコンクリートの溝ができ、チェーンなどが張られているが、大量の雨で土砂が流出した場合、トンネル上からの土砂流の流出は防ぎ切れないと思われる。
