# 平成30年7月豪雨 早稲田学区 被災状況と災害対応の記録

〔記録：平成30年12月 早稲田学区自主防災連絡協議会〕

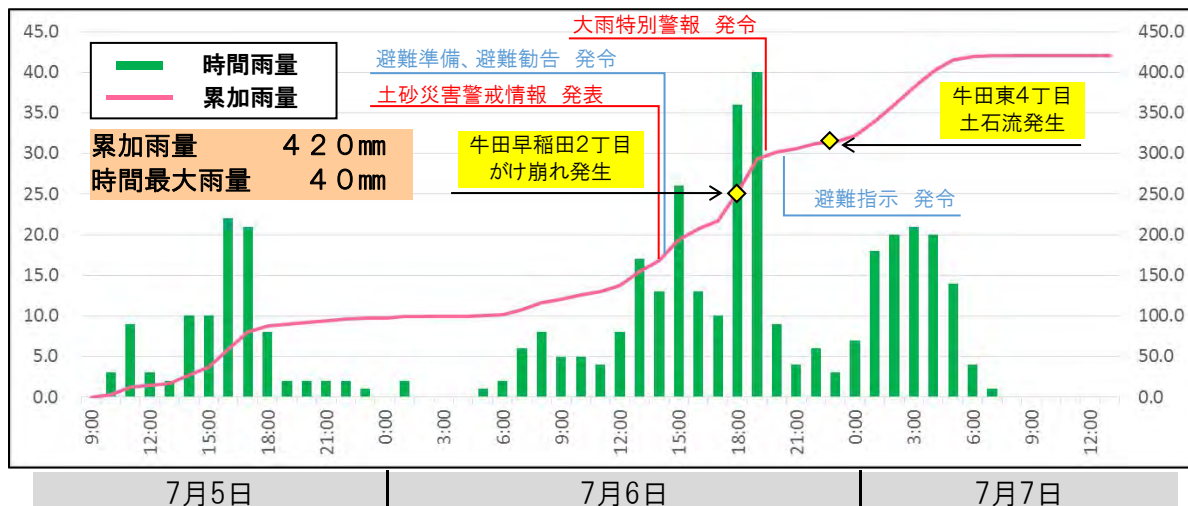
### ◇温品雨量観測所のデータ（7月5日9:00から7日12:00まで）

※牛田早稲田雨量観測所のデータは広島県のシステム異常により公式記録なし
